111 至 113 年全校區邊坡安全監測
專業服務

111~113 年監測總結報告
(111 年 01 月~113 年 12 月)

委託單位：國立臺北藝術大學
執行單位：財團法人臺灣營建研究院

中華民國 114 年 4 月 15 日

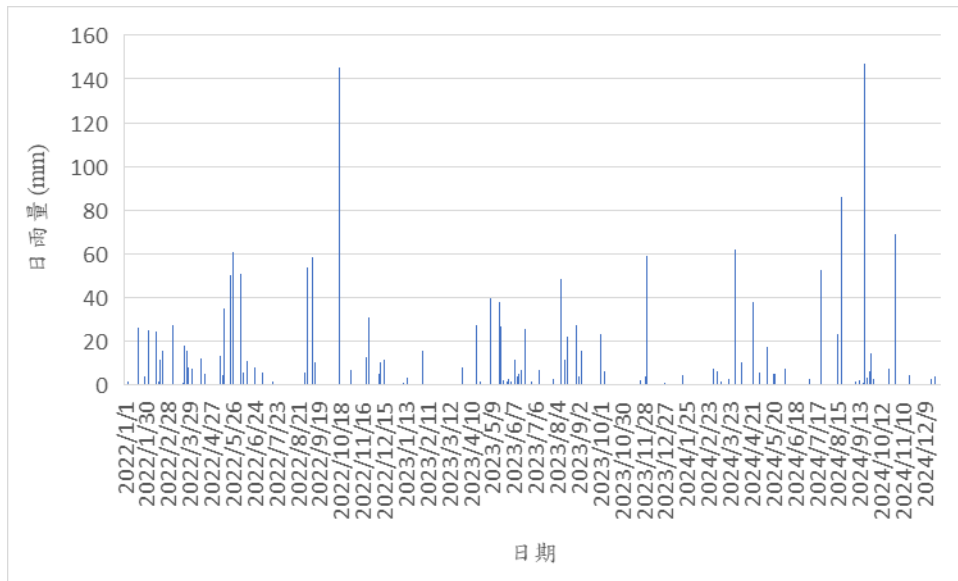
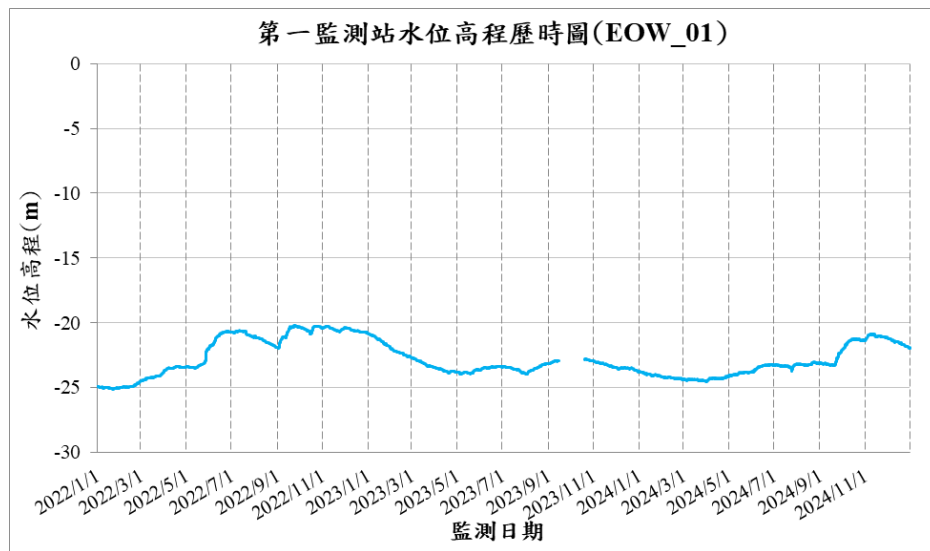
圖 4.5 第一監測站水位歷時圖及日雨量圖

圖 4.5 顯示，水位約位於地表面下 20.23~25.14 m，水位高度隨降雨量增加而增加，其中，水位計於 112/9/11 短暫斷訊，112/9/15 完全斷訊，經本院多次派員檢修，確認為水位計訊號線磨損且振弦模組異常，本院修復訊號線並更換振弦模組後，於 112/10/20 恢復監測。圖 4.6 顯示，傾斜計的變化範圍約 157.2~238.3 秒，隨溫度影響，於夏季時傾斜度略為增加，其中，傾斜計數值於 0403 地震後有一異常跳動，惟於下一筆資料即恢復正常，研判邊坡無異常。

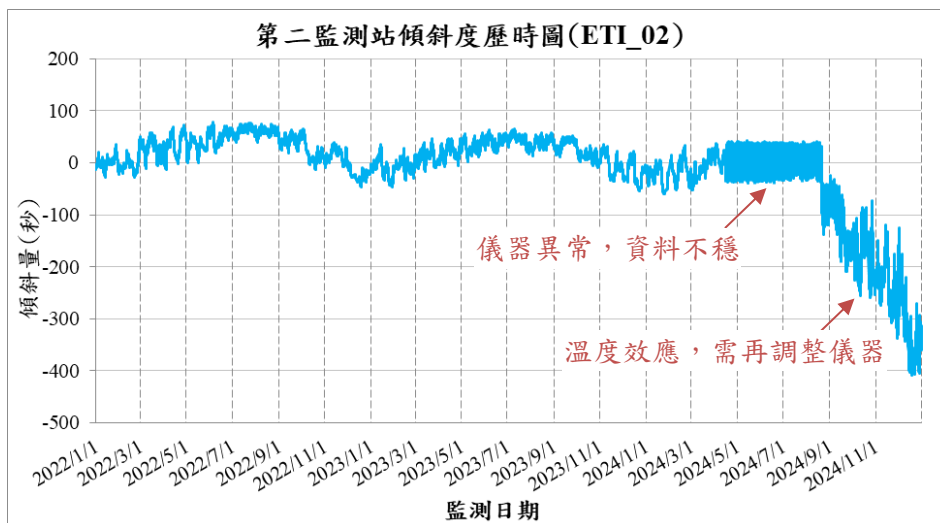
圖 4.8 第二監測站傾斜計歷時圖

圖 4.8~圖 4.9 顯示，傾斜計於 113/4 開始跳動幅度較大，經本計畫檢修研判為儀器損壞所致，本計畫經貴校同意後於 113/8/21 更換傾斜計，惟初期監測資料尚未穩定，故資料跳動幅度略大，後續則受溫度效應影響，致監測資料變化範圍較大，約-408.96~77.69 秒，即約-0.11°~ 0.02°，小於警戒值 0.16°，後續將再至現場調整儀器並持續觀察；變位計的變化範圍約-102.97 ~ 3.49 mm，研判為受 113/8/21 更換傾斜計之影響所致，對邊坡暫無影響，建議持續觀察。

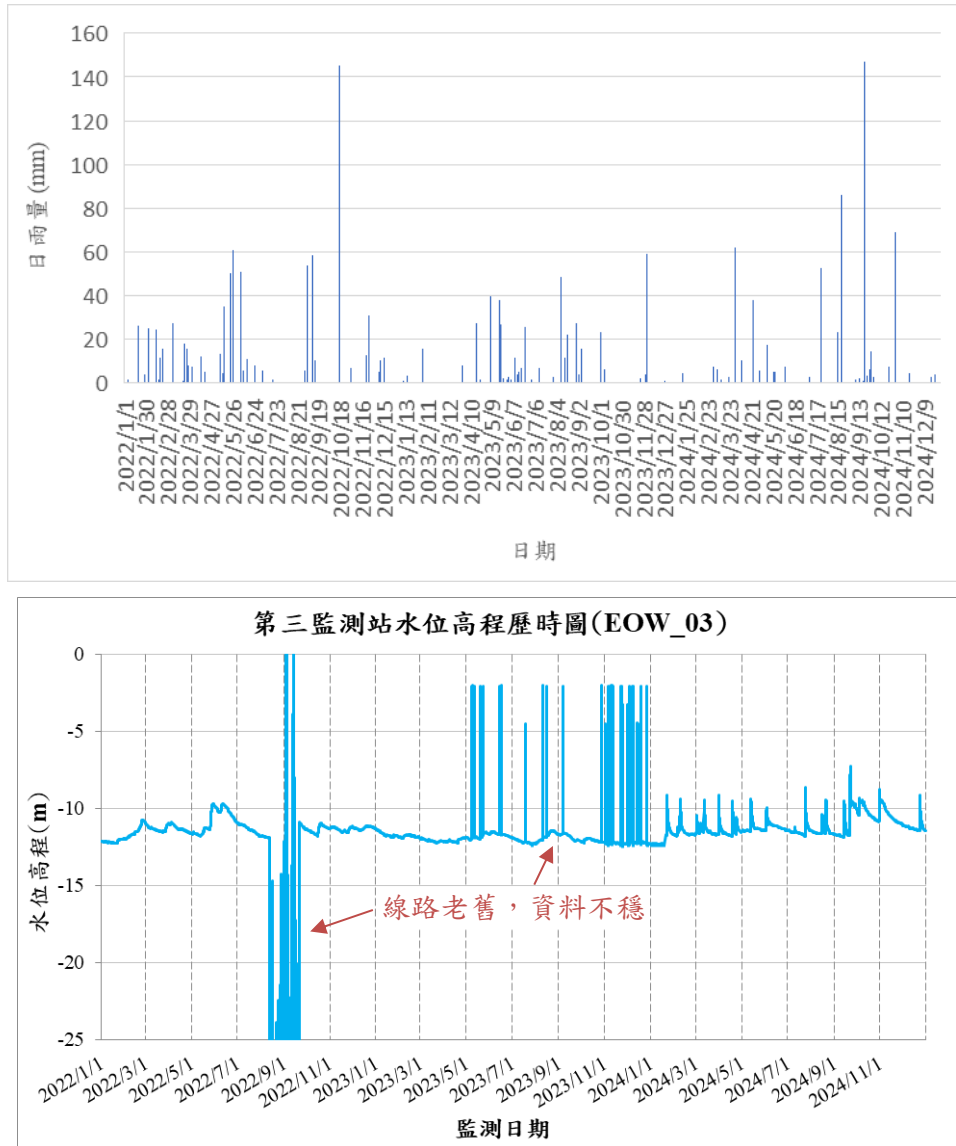
圖 4.10 第三監測站水位歷時圖及日雨量圖

水位站 EOW-03 於 111/8/12 故障，經檢修為儀器訊號因線路老舊受干擾，本院多次至現場測試與維修，後於 111/9/25 增加資料解析處理器 AVW-200 方始監測資料回復正常，然後續於 112/5 後相關監測資料又陸續在雨天時出現異常，推測為線路老舊破損所致，經多次查修仍無法修復，貴校並於 113/1 更新監測線路，並重新安裝新水位計（考量舊水位計已為操場鋪面覆蓋，無法更新線路，於舊水位計鄰近之既有鑽孔 OW-22 中安裝新水位計）。此外，本測站之傾斜計與變位計亦因線路老舊破損，致陸續在雨天時出現異常，相關資料經貴校於 113/1 更新監測線路後，皆已恢復正常監測。

圖 4.10 顯示，新水位計量測之水位約位於地表面下 8~12 m（不含異常之監測資料），水位高度隨降雨量增加而增加，受降雨量影響較大，於降雨後約上升 3~4 m。圖 4.11 顯示，傾斜計的變化範圍約 16.7~137.9 秒，即約 0.004°~ 0.04°（不含異常之監測資料）。圖 4.12 顯示，變位計的變化範圍約 -0.09~0.69 mm（不含

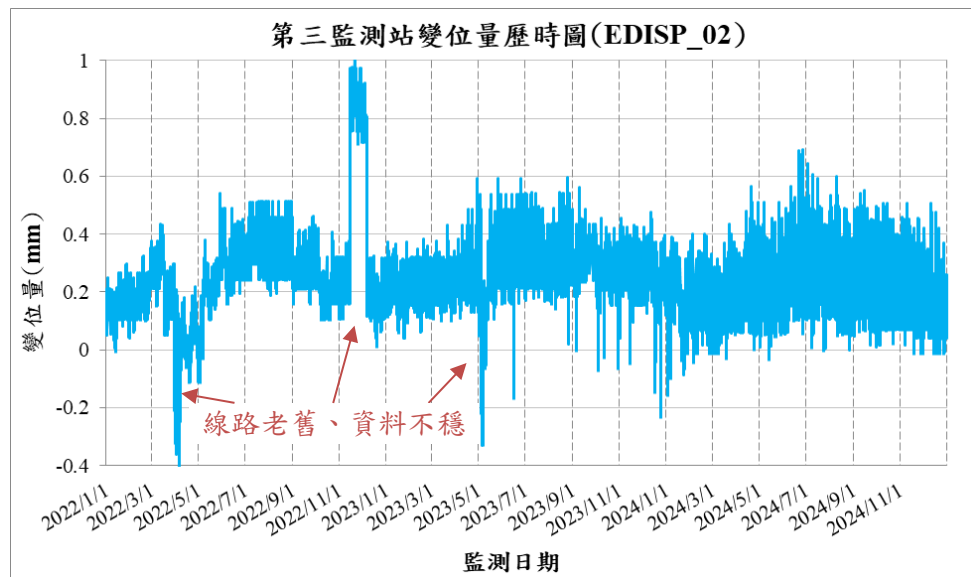
圖 4.12 第三監測站變位歷時圖

異常之監測資料)，於 113/2 開始因線路更新，相關監測資料皆趨於穩定。

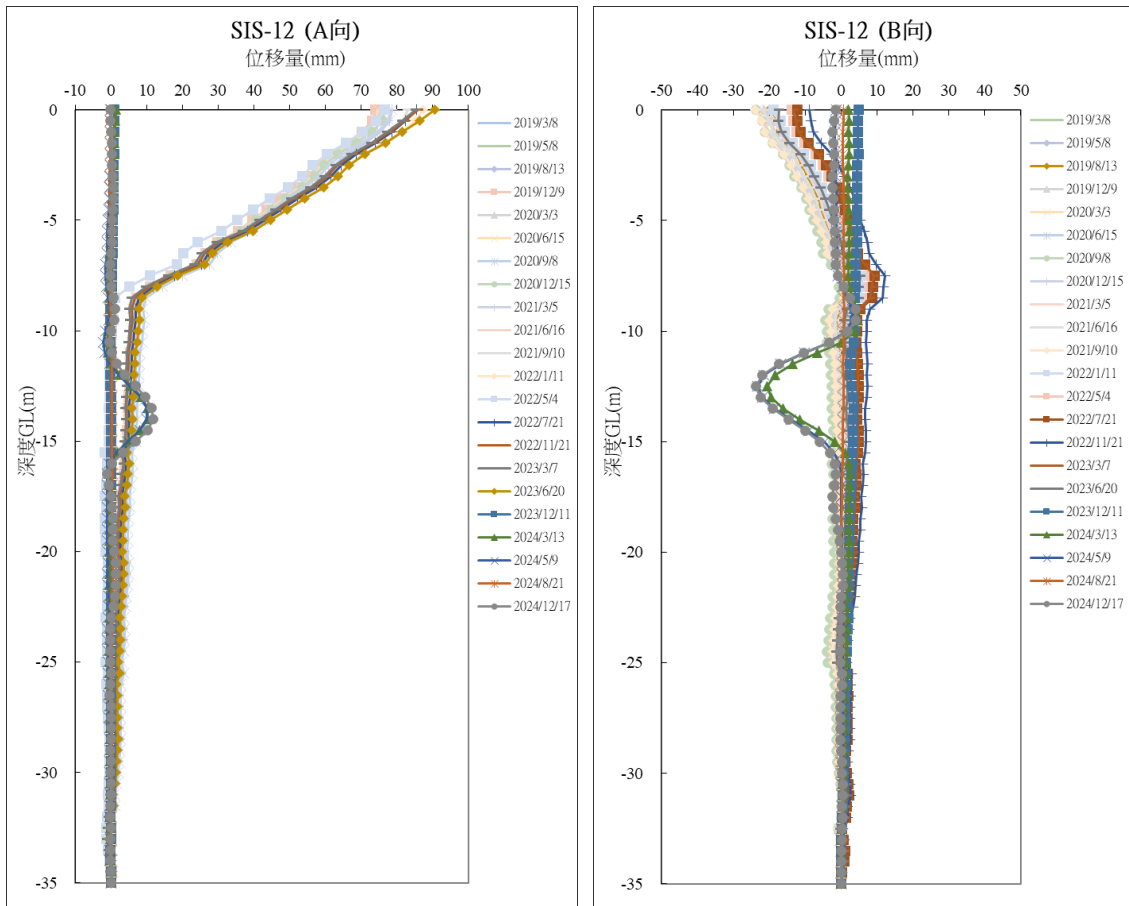
圖 4.25 SIS-12 傾斜管（關渡美術館區）變位圖

註：本計畫於112/9/18發現SIS-12遭掩埋，貴校於112/11/10鑽設新孔SIS-12a

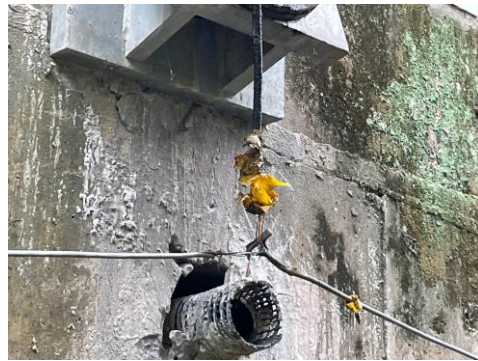
(b) 監測線路接頭處斷裂

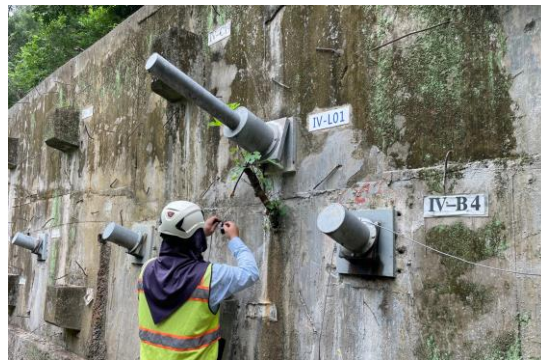
(c) 監測線路更換

圖 6.1 LC-15、LC-16 監測線路更換
