# 國立臺北藝術大學

## --生態池周邊環境永續綠化改造工程

### 成果報告

地點：學生餐廳前生態池旁黑板樹及石板地坪

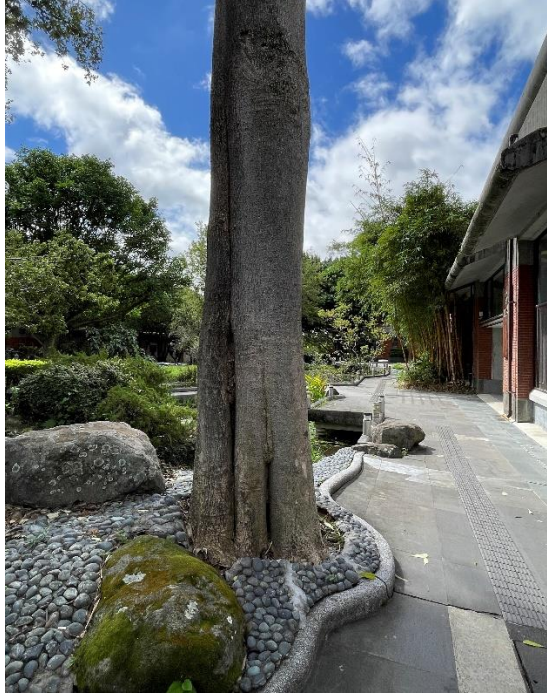
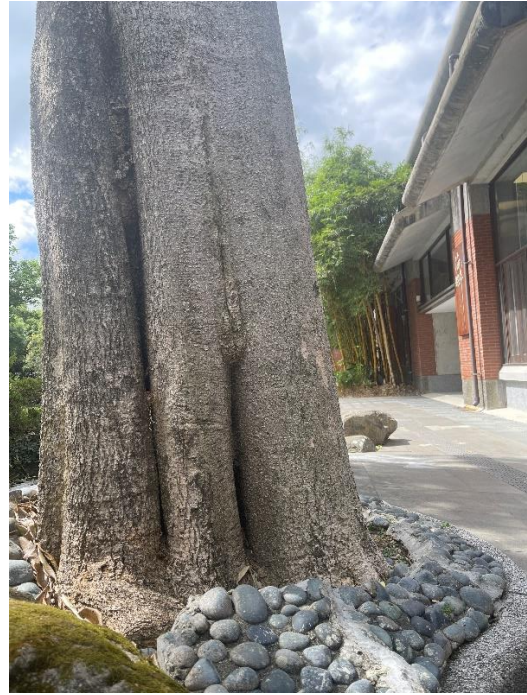
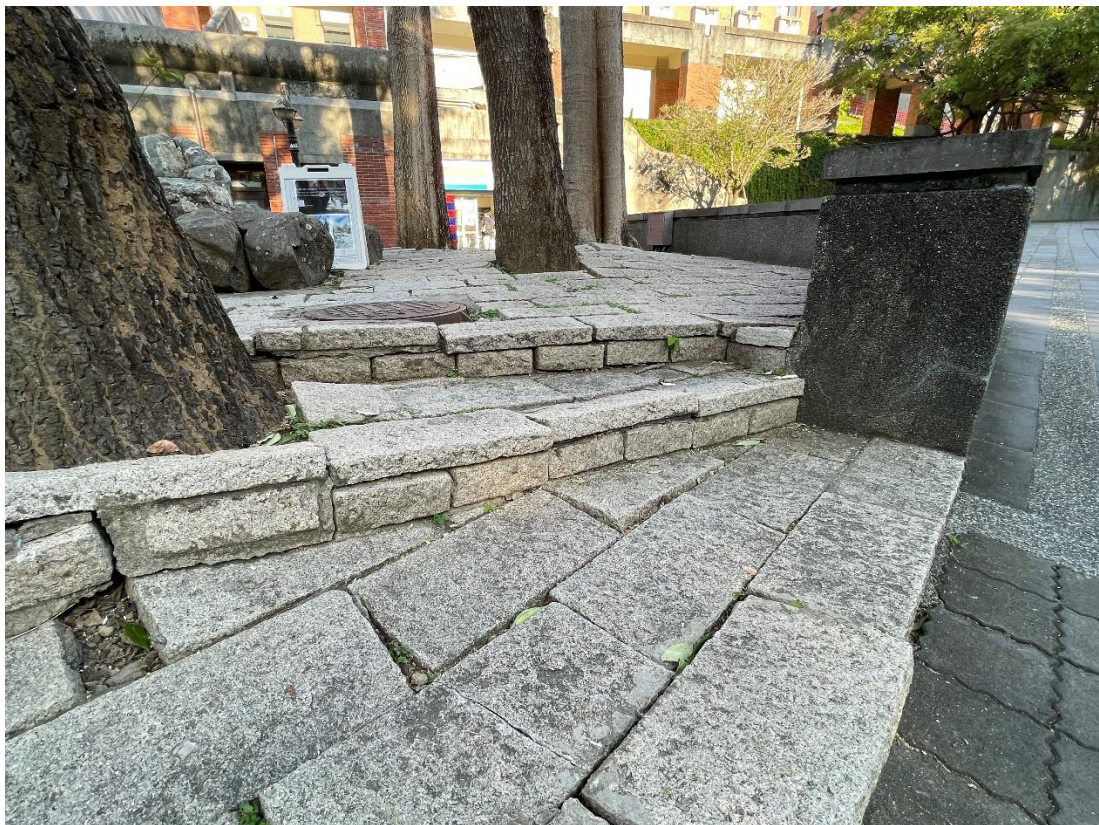
黑板樹生長快速，但其木質較脆弱，抗風性較差，每逢颱風或強風季節，極易發生大型枝條斷裂甚至全株倒伏的危險，對行經師生及鄰近建物構成嚴重安全威脅。

黑板樹屬於淺根系樹種，其發達的板根隨著生長隆起，嚴重擠壓並破壞周邊石材地坪，導致地面凹凸不平、石板龜裂。這不僅影響校園景觀，更造成行人跌倒的潛在風險，且隆起的樹根亦可能侵入建物地基或排水系統。

**【具倒伏風險之黑板樹僅距離學餐建物約 2 公尺，且板根攏起破壞周邊石材地坪】**

為落實「永續校園」與「人本交通」之理念，經審慎評估後，決定移除其中一棵最靠近學餐建物之高風險黑板樹，並針對受損地坪進行鋪面整平改善及景觀再造。

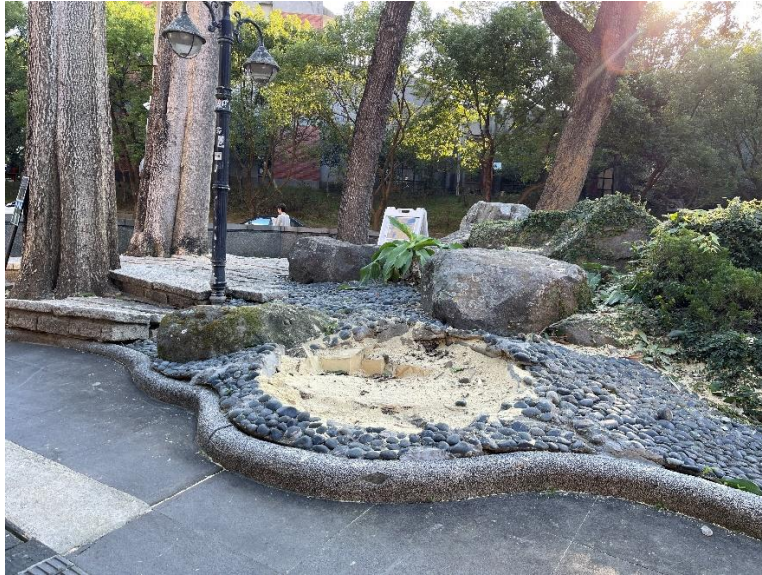
【鋸除後之空樹穴】

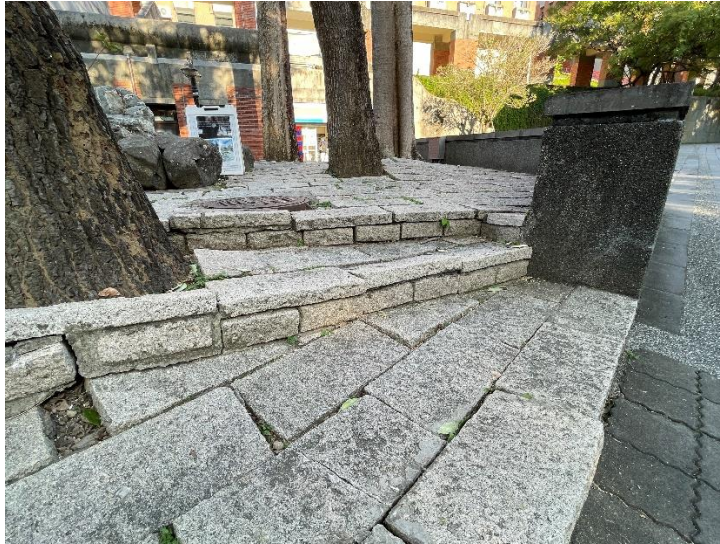
【施工前樹穴完全覆蓋】

- **擴大樹穴：** 針對石板地坪區域保留之 2 棵黑板樹及楓香樹，本次工程同步擴大其樹穴範圍，給予樹根足夠的生長空間，避免未來再次發生攏起破壞地坪之狀況。
