111 至 113 年全校區邊坡安全監測
專業服務

111~113 年監測總結報告
(111 年 01 月~113 年 12 月)

委託單位：國立臺北藝術大學
執行單位：財團法人臺灣營建研究院

中華民國 114 年 4 月 15 日

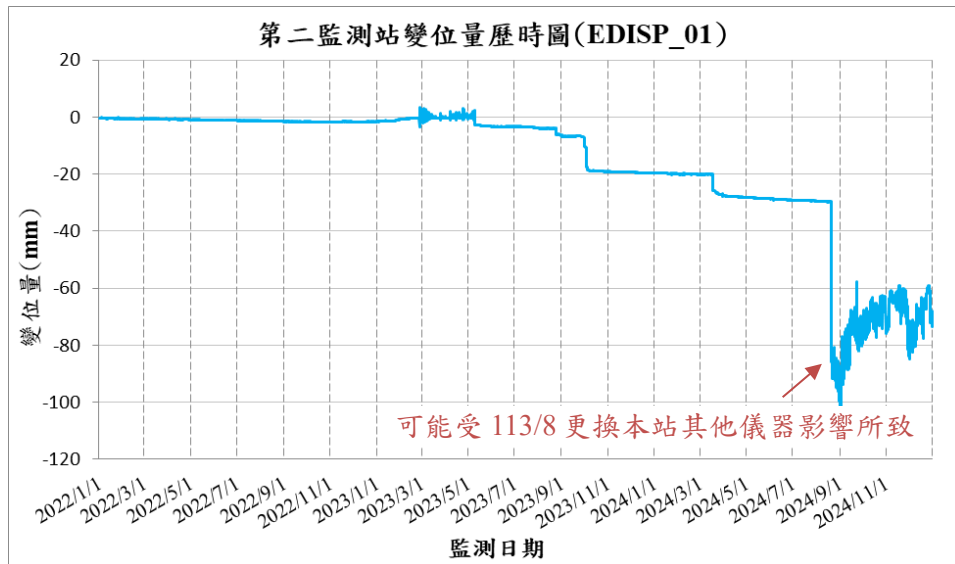
圖 4.9 第二監測站變位歷時圖

圖 4.8~圖 4.9 顯示，傾斜計於 113/4 開始跳動幅度較大，經本計畫檢修研判為儀器損壞所致，本計畫經貴校同意後於 113/8/21 更換傾斜計，惟初期監測資料尚未穩定，故資料跳動幅度略大，後續則受溫度效應影響，致監測資料變化範圍較大，約-408.96~77.69 秒，即約-0.11°~ 0.02°，小於警戒值 0.16°，後續將再至現場調整儀器並持續觀察；變位計的變化範圍約-102.97 ~ 3.49 mm，研判為受 113/8/21 更換傾斜計之影響所致，對邊坡暫無影響，建議持續觀察。

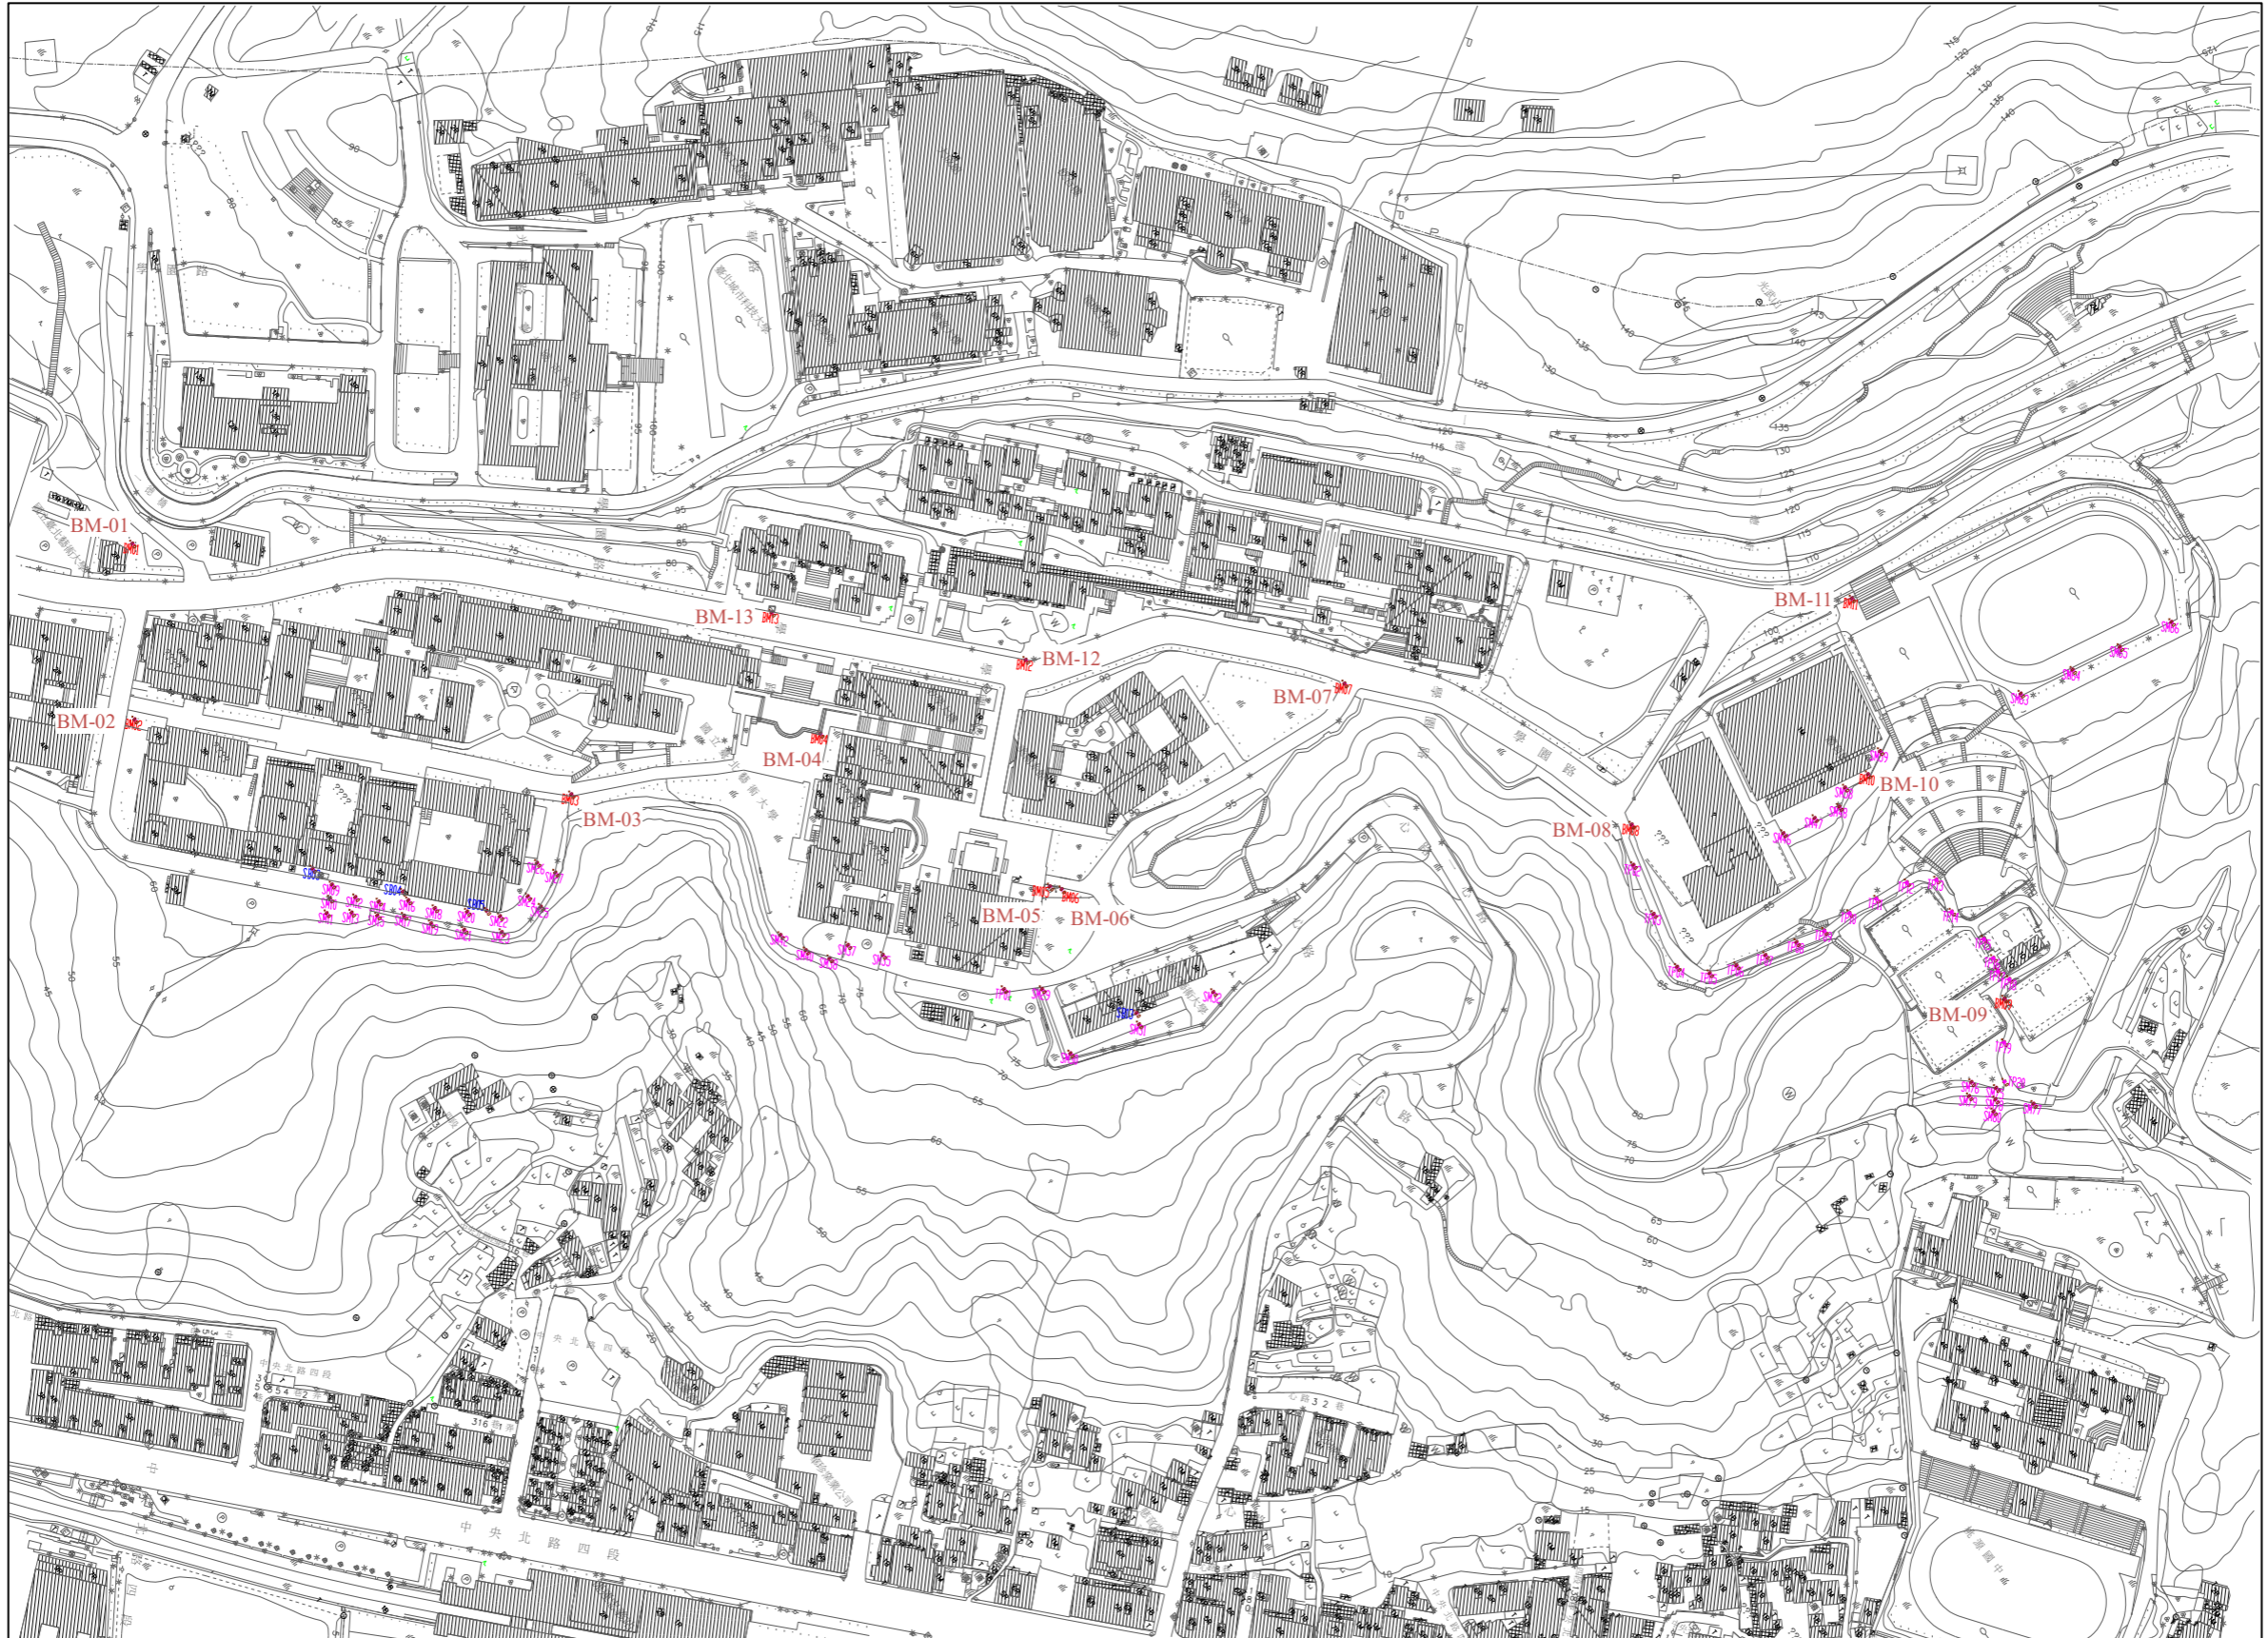
圖 4.34 全校區測量點位圖

高程控制採用直接水準觀測，並於警衛室後方基礎穩固處，設置一處高程基準點位 BM01，由圖面資訊訂定其高程為 61.8224，以導線測量方式觀測各沉陷點與控制點並閉合原引測之水準基點 BM01，長度共計 3168 m，測量精度為 $-0.99\text{mm}\sqrt{K}$ ，達精度要求。測量點位如圖 3.5、圖 3.7、圖 3.10、圖 3.11，及圖 4.33、圖 4.34 所示，各沉陷點位量測值及樁位圖詳附錄 A。

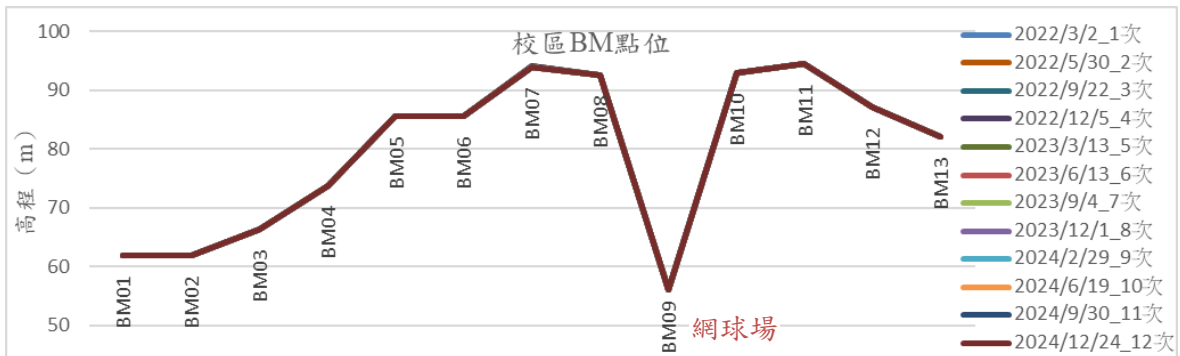
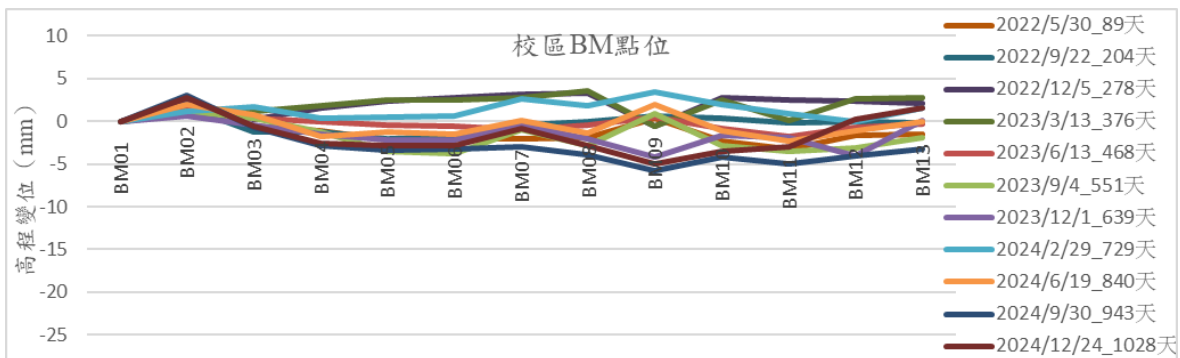
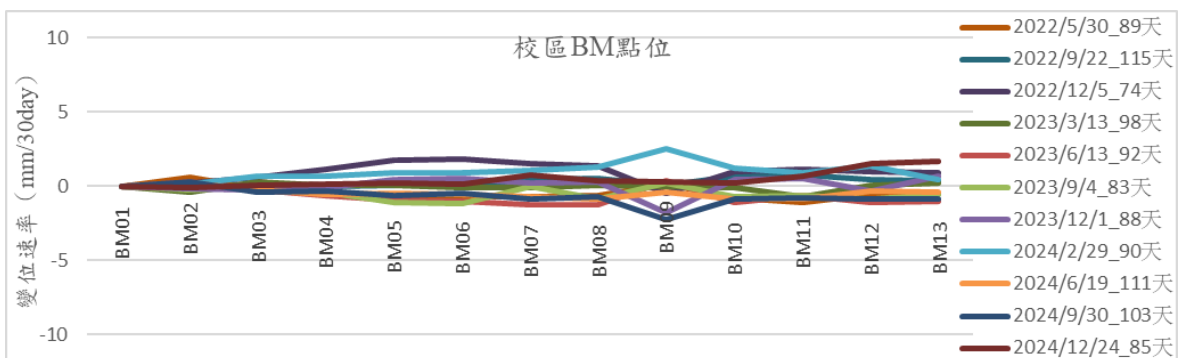
本計畫分別於 111/3/2、111/5/30、111/9/22、111/12/5、112/3/13、112/6/13、112/9/4、112/12/1、113/2/29、113/6/19、113/9/30、113/12/24 至現場進行高程測量，量測成果如圖 4.35~圖 4.49 所示。本計畫以 BM01 為不動點，進行全校區點位之沉陷量測，其中，全校區之 BM 點位（即引測點位）高程、變位及變位速率如圖 4.35~圖 4.37 所示，顯示部份引測點位有 -5 ~ 2.7 mm 的變位量（負表示沉陷），建議持續觀察。茲分區說明各區之沉陷測量成果如下。

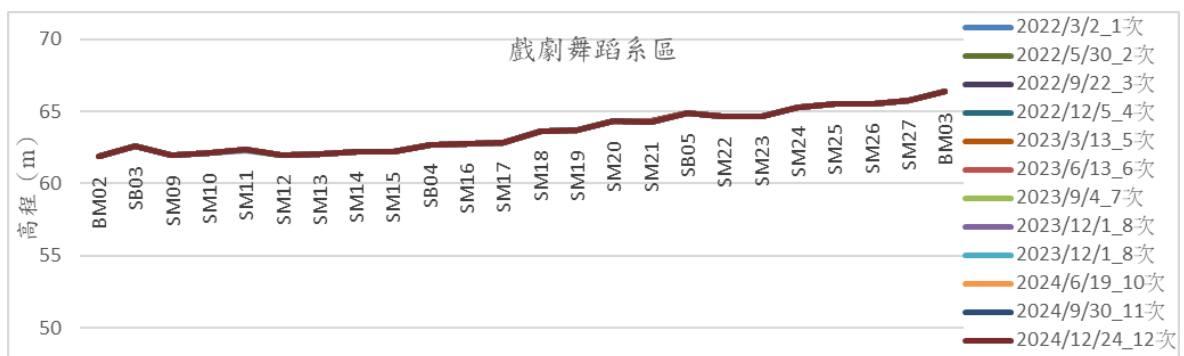
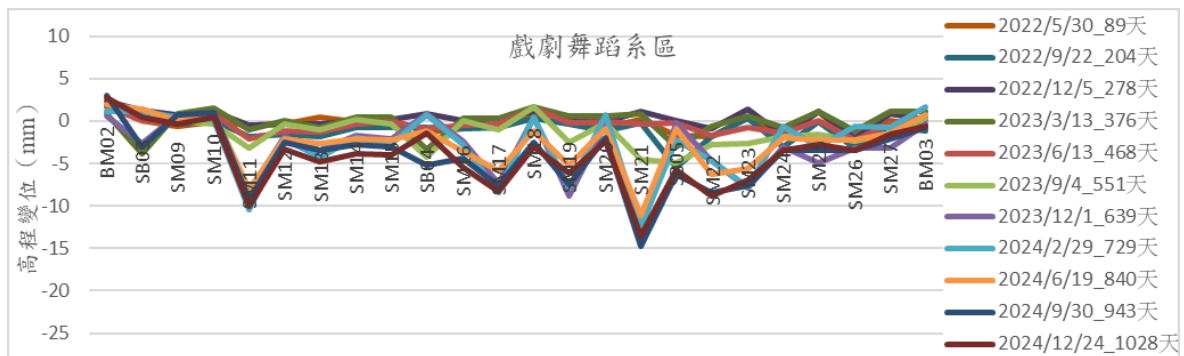
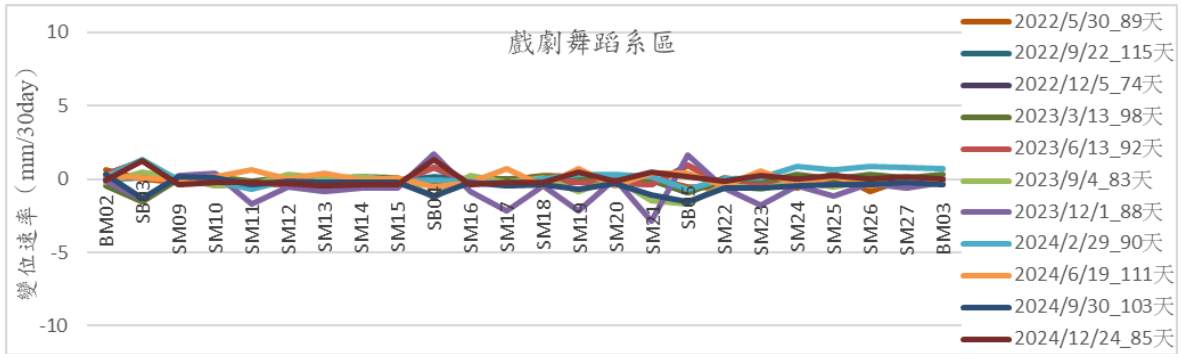
本區之測量點位如圖 3.5，及圖 4.33、圖 4.34 所示，各點位量測之高程、變位及變位速率如圖 4.38~圖 4.40 所示，顯示部份點位有-13.5~0.4 mm 的變位量（負表示沉陷），其中，SM11、SM17、SM19、SM21 等沉陷量較大處約位於展演中心至舞蹈系館南側邊坡上方道路處，惟沉陷量較之上一季之測量結果變化不大，建議持續觀察。

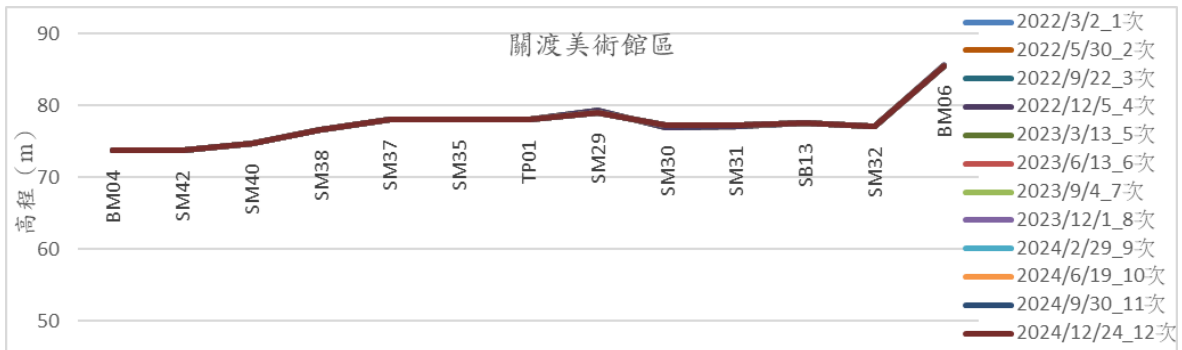
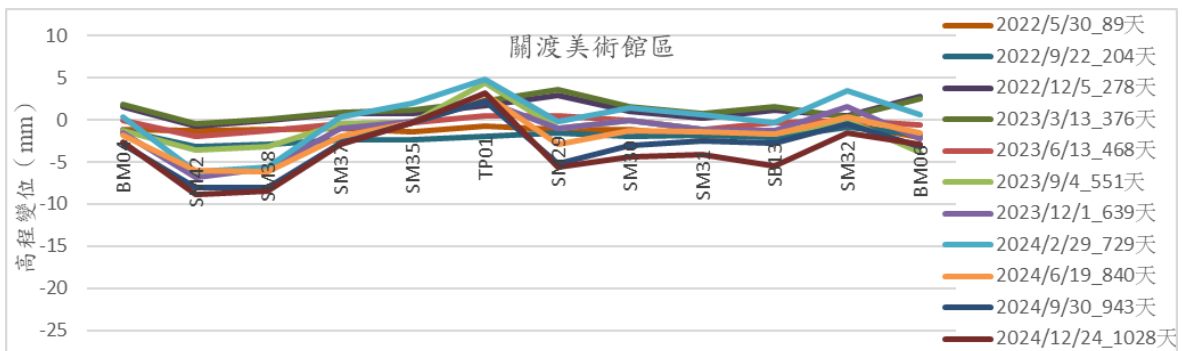
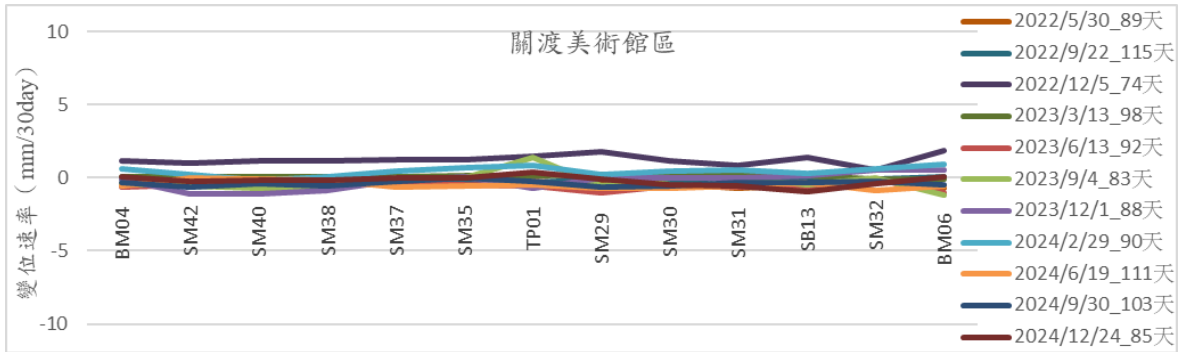
本區之測量點位如圖 3.7，及圖 4.33、圖 4.34 所示，各點位量測之高程、變位及變位速率如圖 4.41~圖 4.43 所示，顯示部份點位有-9.5~3.2 mm 的變位量（負表示沉陷），其中，SM38、SM40、SM42 等沉陷量較大處約位於關渡美術館南側邊坡上方道路處，建議持續觀察。

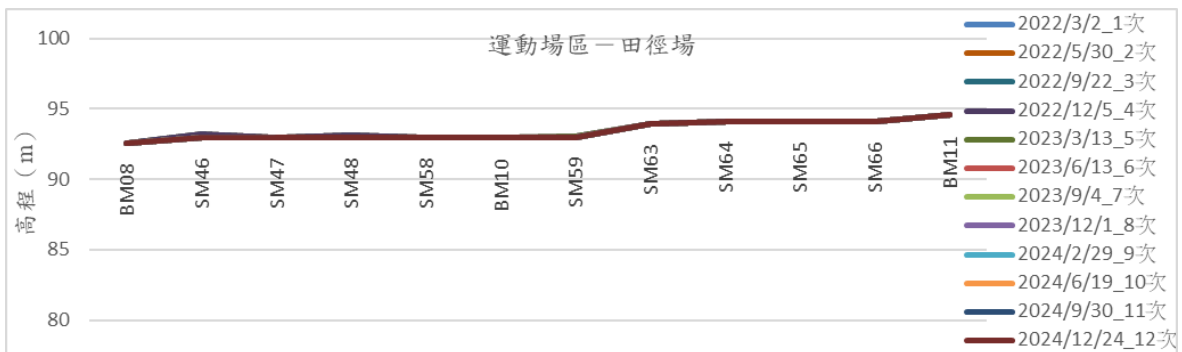
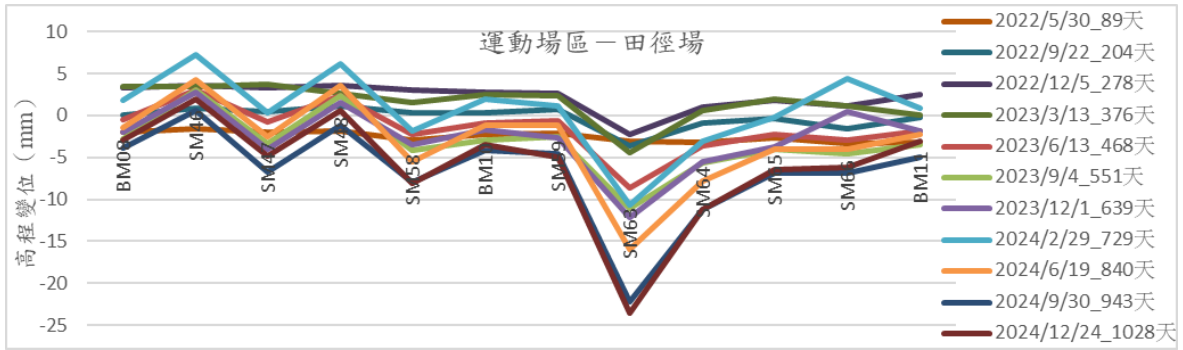
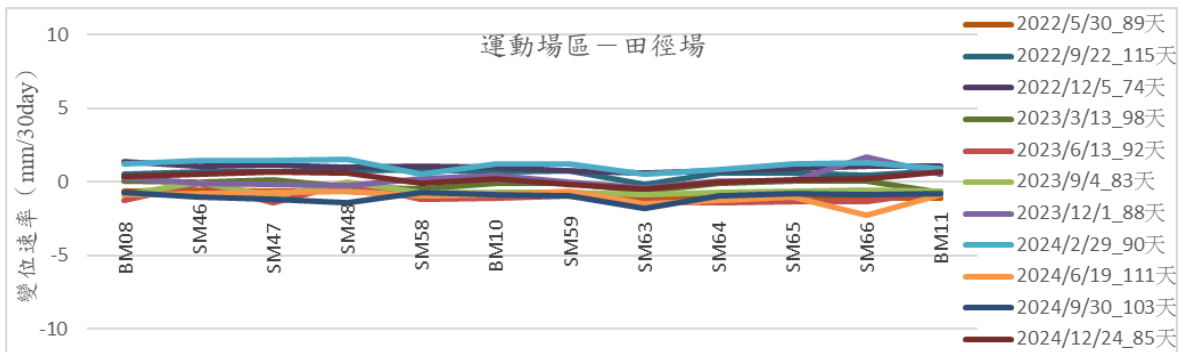
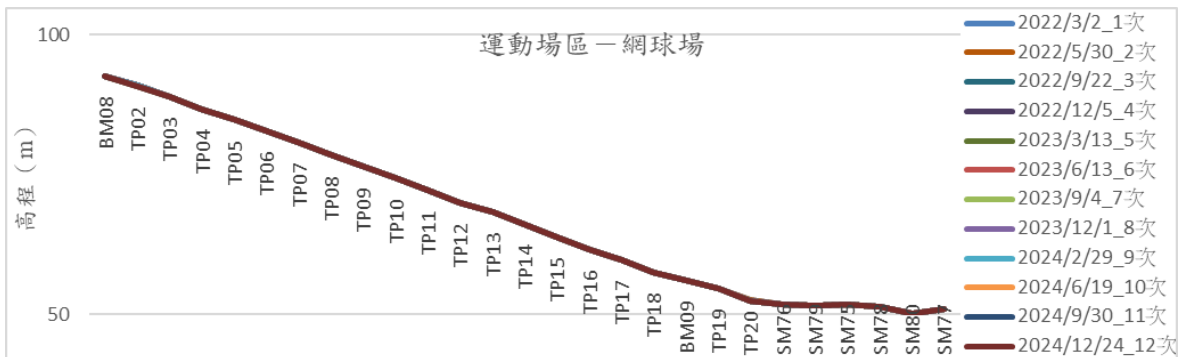
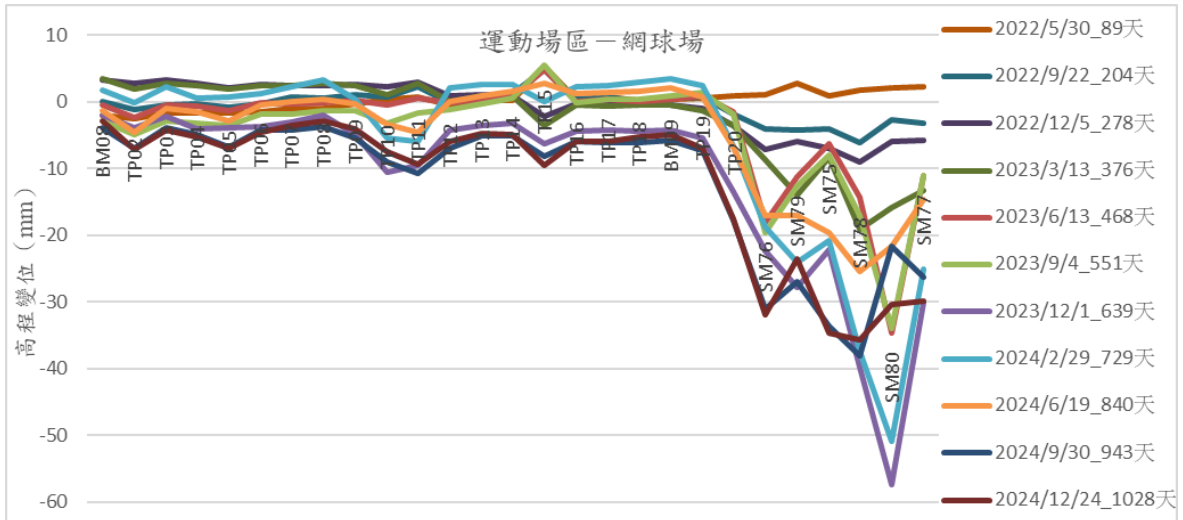
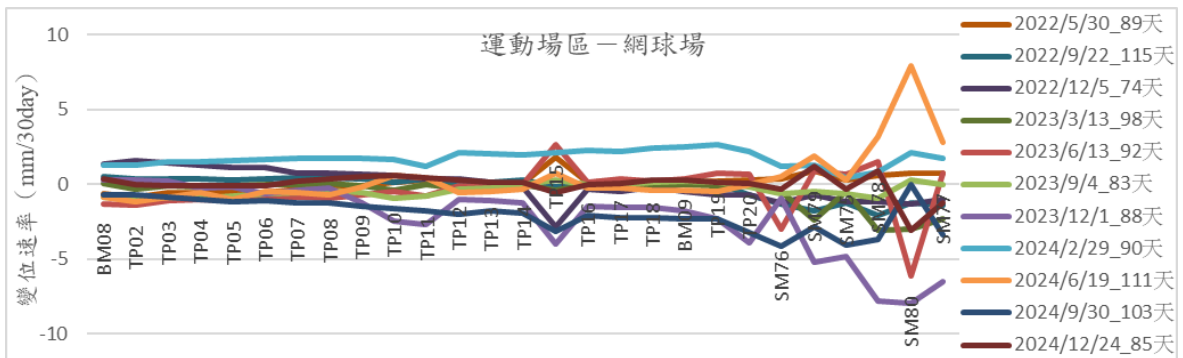
本區之測量點位如圖 3.10、圖 3.11，及圖 4.33、圖 4.34 所示，各點位量測之高程、變位及變位速率如圖 4.44~圖 4.49 所示，顯示田徑場周圍部份點位有-23.6~2 mm 的變位量（負表示沉陷），建議持續觀察；而網球場週圍點位部份有-17.6 ~ -2.8 mm 的變位量（負表示沉陷），建議持續觀察，網球場下方道路及其下邊坡點位則有-35.6 ~ -23.5 mm 的變位量（負表示沉陷），有沉陷之現象。其中，SM63、SM75 ~ SM80 等沉陷量較大處約位於田徑場西南側邊坡上方道路處及網球場南側邊坡上方道路至沉砂滯洪池邊坡。另為確保網球場及其下方保全對象（桃源國中）之安全，本計畫已重啟下方沉砂滯洪池傾度盤 TI-43、TI-49 之監測（該傾度盤於前期計畫結束後因傾斜度於 95~110 年皆無變化而停測），並持續觀察及比對該處之沉陷資料。

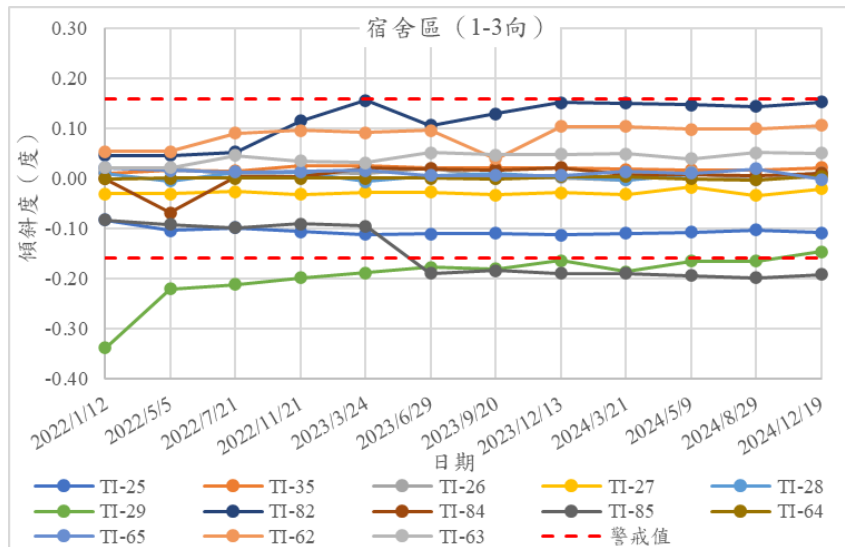
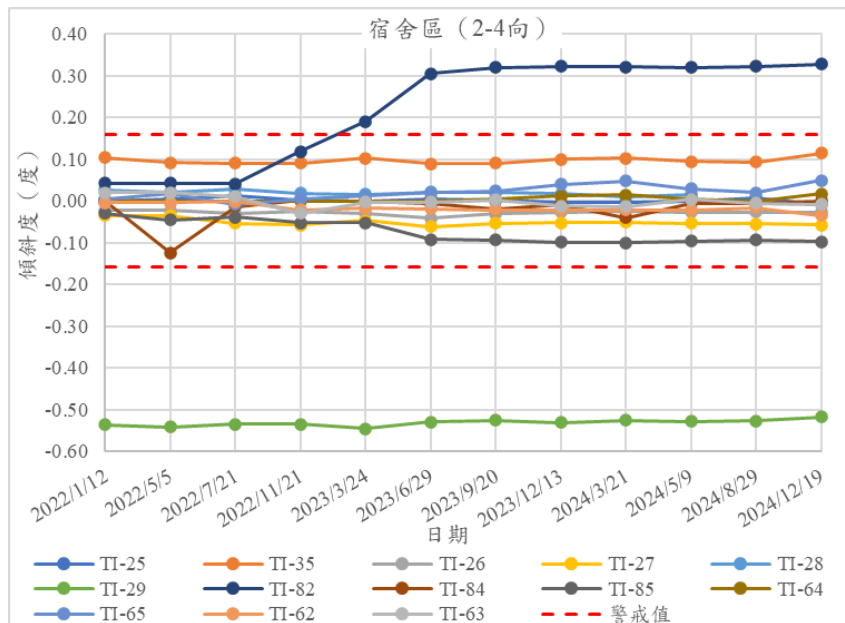
依據表 4.12~表 4.13 及圖 4.57~圖 4.58 所示，位於綜合宿舍之 TI-29 往學園路方向（3 方向）、荒山劇場方向（2 方向）傾斜，傾斜量分別約為 0.15 度、0.52 度，接近或超過警戒值 0.16 度，惟其於過去（111 年以前）已傾斜 0.33 度、0.54 度；位於學人會館之 TI-82 略為往中央北路四段方向（1 方向）及校門口方向（4 方向）傾斜，傾斜量各約為 0.15 度、0.32 度，位於學人會館對面女二舍的 TI-85 略為往學園路方向（3 方向）傾斜，傾斜量約 0.19 度，已超過警戒值 0.16 度，研判上述 2 支傾斜計於 112/3 受綜合宿舍增設電梯工程影響，目前該 2 支傾斜計之傾斜現象已趨緩，建議持續觀察。

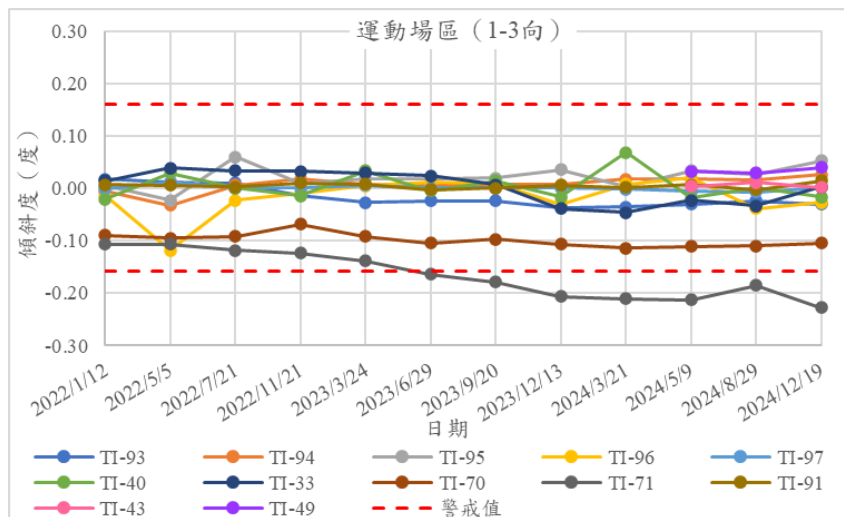
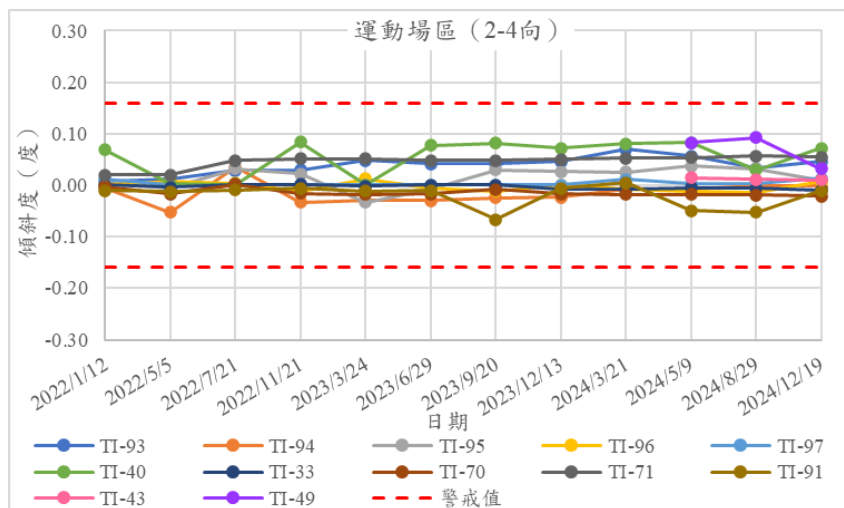
依據表 4.14~表 4.15 及圖 4.59~圖 4.60 所示，位於操場上方擋土牆之 TI-71 往學園路方向（3 方向）傾斜，傾斜量約為 0.22 度，已超過警戒值 0.16 度，惟其於過去（111 年以前）已傾斜 0.11 度，且目前之傾斜現象已趨緩，其餘傾斜計之傾斜量皆在警戒範圍內，建議持續觀察。

第 2 季重啟 2 組網球場下方滯洪池之傾斜計監測，分別為 TI-43、TI-49，監測成果顯示傾斜量不大，皆小於警戒值 0.16 度（已累計 110/9 前之傾斜量）。

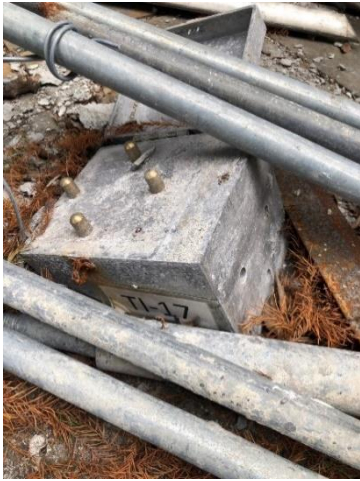
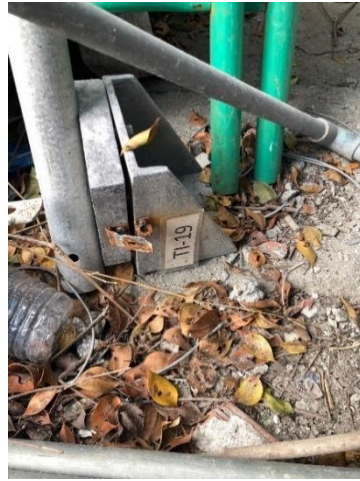
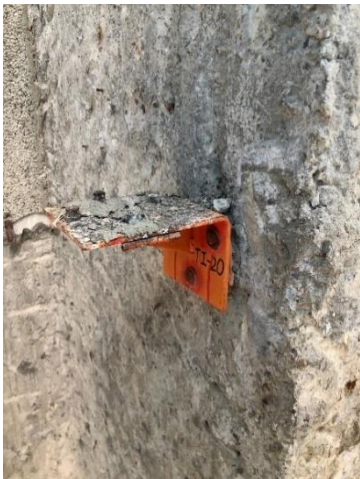
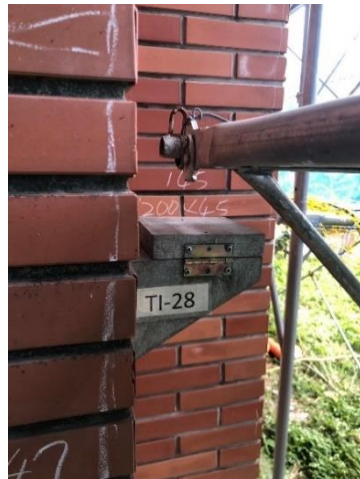
圖 4.61 113 年第 4 季無法量測之傾斜計

1. 位於女一舍外牆之 TI-64，因宿舍門禁管制於 111 年第 1 季至 112 年第 2 季無法量測。
2. 位於科技藝術館外牆之 TI-97，於 112 年第 2~4 季損壞無法量測。
3. 位於教學大樓外牆之 TI-80，於 112 年第 3 季遭掩埋無法量測。
4. 位於圖書館外牆之 TI-17、TI-19、TI-20 於 113 年第 4 季因圖書館外牆整修無法量測，如圖 4.61 所示。

5. 位於綜合宿舍外牆之 TI-28 因施工架阻擋於 113 年第 4 季無法量測，如圖 4.61 所示。

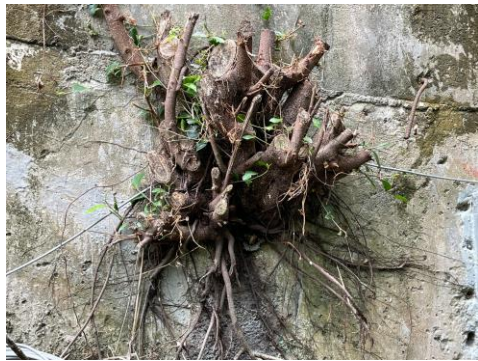
(a) 監測線路因樹木叢生而損壞

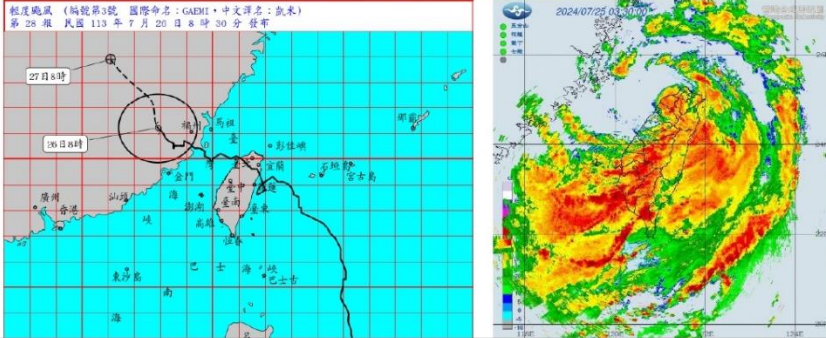
圖 6.2 113 年 0403 地震前後動化監測數據比對

2024年7月24-25日 凱米颱風侵襲臺灣，北投地區雨量未達「大雨」標準					
儀器編號	單位	颱風前 (07/24 00:00)	颱風後 (07/25 23:00)	變化量	狀態
第一監測站(舞蹈系館)					
電子式建物傾斜計(ETI-01)	秒	227.1	219.6	-7.5 秒	數據變動仍於安全範圍
電子式水位計(EOW-01)	m	地表下 23.55	地表下 23.6	-0.05 m	地下水水位下降
第二監測站(美術館)					
電子式建物傾斜計(ETI-02)	秒	-18.68	6.333	25.013 秒	數據變動仍於安全範圍 (傾斜計損壞，資料跳動幅度較大)
電子式水位計(EOW-02)	m	地表下 20.217	地表下 20.245	-0.028 m	地下水水位下降
電子式變位計(EDISP-01)	mm	-29.372	-29.278	0.094 mm	數據變動仍於安全範圍
第三監測站(運動場)					
電子式建物傾斜計(ETI-03)	秒	135.3	138.6	3.3 秒	數據變動仍於安全範圍
電子式水位計(EOW-03)	m	地表下 11.8	地表下 10.36	1.44 m	地下水水位上升1.44 m (颱風期間最高上升3.16 m)
電子式變位計(EDISP-02)	mm	0.333	0.266	-0.067 mm	數據變動仍於安全範圍
電子式雨量計(RAIN-Hour)	mm	0	86	86mm	未達大雨標準
結論：					
2024年7月324-25日凱米颱風期間，貴校區邊坡各自動化監測儀器量測變化甚微，初步研判邊坡應無安全疑慮。					
<p>颱風資訊： 輕度颱風 (編號第3號 國際命名: GAEMI · 中文譯名: 凱米) 第 28 報 民國 113 年 7 月 20 日 8 時 30 分 發布</p>

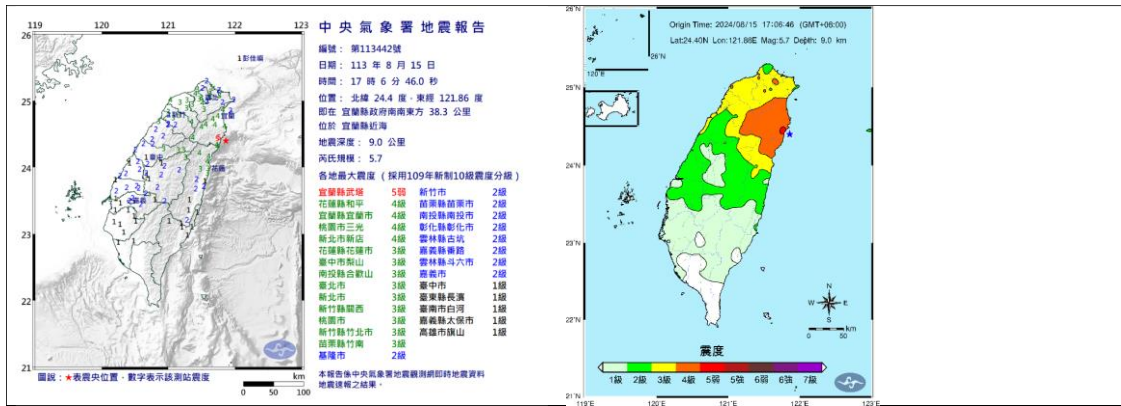
圖 6.6 113 年 0815 地震前後動化監測數據比對

儀器編號	單位	地震前 (08/15 17:00)	地震後 (08/15 18:00)	變化量	狀態
第一監測站(舞蹈系館)					
電子式建物傾斜計(ETI-01)	秒	224.6	224.3	-0.3 秒	數據變動仍於安全範圍
電子式水位計(EOW-01)	m	地下 23.28	地下 23.28	0	數據變動仍於安全範圍
第二監測站(美術館)					
電子式建物傾斜計(ETI-02)	秒	-11.91	17.93	29.84 秒	數據變動仍於安全範圍 傾斜計異常, 近期將更新
電子式水位計(EOW-02)	m	地下 35.52	地下 20.13	15.39 m	水位計因線路老舊干擾而異常, 近期將評估加裝資料解析處理器
電子式變位計(EDISP-01)	mm	-29.78	-29.62	0.16 mm	數據變動仍於安全範圍
第三監測站(運動場)					
電子式建物傾斜計(ETI-03)	秒	123.2	124.2	1 秒	數據變動仍於安全範圍
電子式水位計(EOW-03)	m	地下 11.33	地下 11.35	-0.02 m	數據變動仍於安全範圍
電子式變位計(EDISP-02)	mm	0.173	0.168	-0.005 mm	數據變動仍於安全範圍

結論：113年8月15日17時06分地震過後，貴校邊坡除第二測站之水位計監測值變化幅度較大(水位計因線路老舊受電磁干擾而致資料異常，近期將評估加裝資料解析處理器之可行性)，各自動化監測儀器量測變化甚微。
